FORCES CANADIENNES RAPPORT D'ENQUÊTE SUR LA SÉCURITÉ DES VOLS (RESV)

RAPPORT FINAL

NUMÉRO DE DOSSIER : 1010-C-FARD (DSV 2-4-2)

TYPE D'AÉRONEF : planeur Schweizer 2-33A

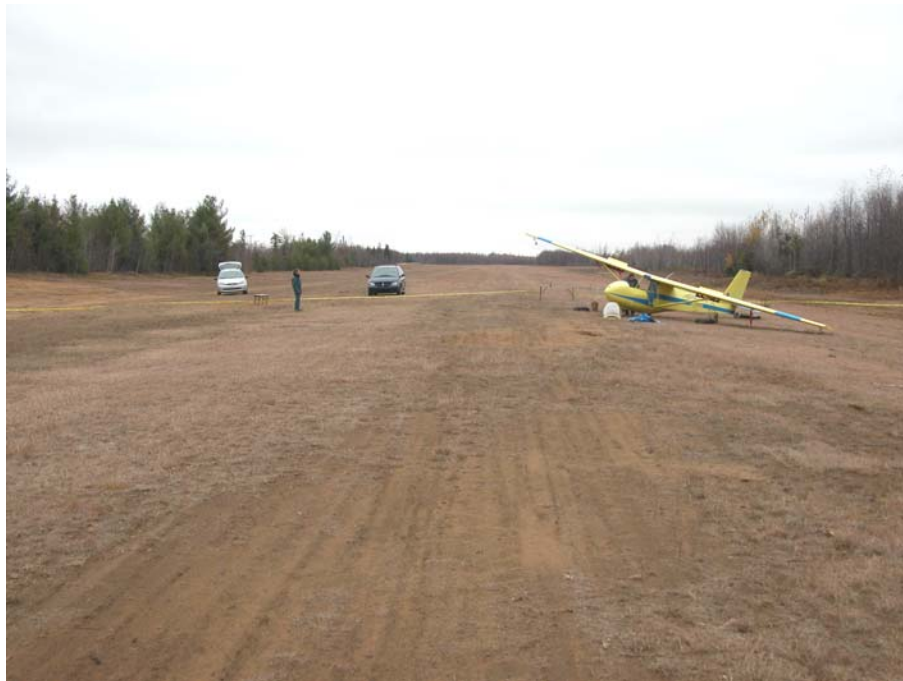
La branche vent arrière a été exécutée très près de la piste en herbe. Les déporteurs ont été déployés avant le virage en étape de base et ils n'ont pas été rentrés avant l'atterrissage. Pressé par l'instructeur de spécifier ses intentions et sa position dans le circuit, l'élève a répondu de façon adéquate, mais il n'a cependant pas corrigé son circuit. En outre, pendant toute la manœuvre, sa vitesse était inférieure de 15 mi/h par rapport à la vitesse désirée. L'élève a engagé tardivement son virage en étape de base. Ce dernier facteur, combiné à la forte composante vent de travers, a eu pour effet de déporter le planeur latéralement par rapport à l'axe de piste, le plaçant dans une position difficile pour atteindre la zone d'atterrissage prévue. L'instructeur a pris les commandes alors que l'aéronef était encore en étape de base; il a augmenté l'inclinaison jusqu'à au moins 45 degrés pour essayer de se réaligner avec la piste en herbe. Le planeur a débordé à nouveau l'axe de la piste en herbe et il se dirigeait maintenant vers les arbres voisins situés du côté droit de la piste en herbe. À très faible altitude, l'instructeur a alors essayé de revenir sur la piste en inclinant fortement le planeur à gauche. L'appareil a touché le sol aile gauche en premier à proximité du point de lancement; le train d'atterrissage et la queue ont touché le sol immédiatement après. L'appareil a dérapé par le travers de la piste sur une distance de quelque 30 mètres, il a rebondi et a touché de l'aile droite juste avant de s'immobiliser en formant un angle de près de 130 degrés par rapport à l'axe de piste (photo 1).

Photo 1 : Endroit où le planeur s'est immobilisé

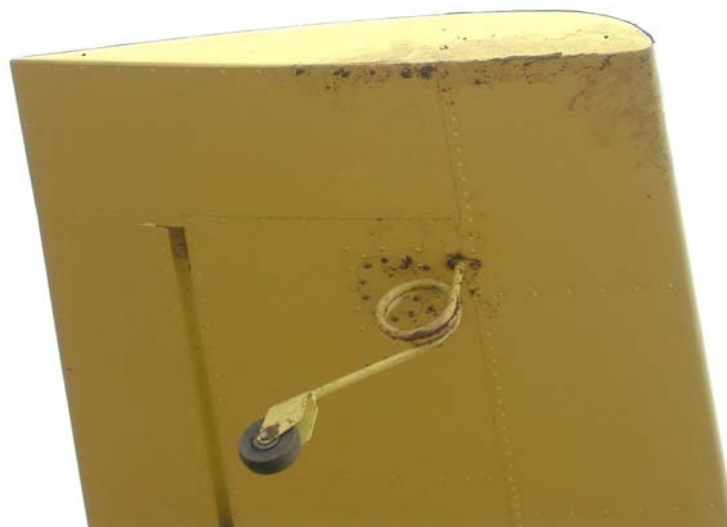
- a. Aile droite :
 - aileron extérieur légèrement courbé;
 - balancine courbée (photo 2).

Photo 2 : Extrémité de l'aile droite

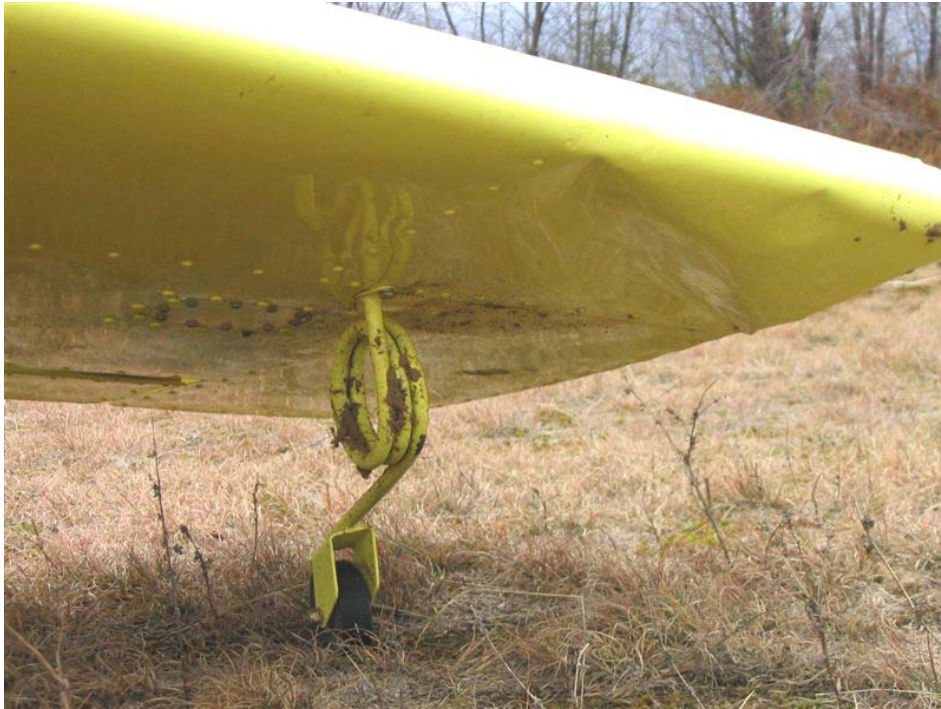
Photo 3 : Extrémité de l'aile gauche

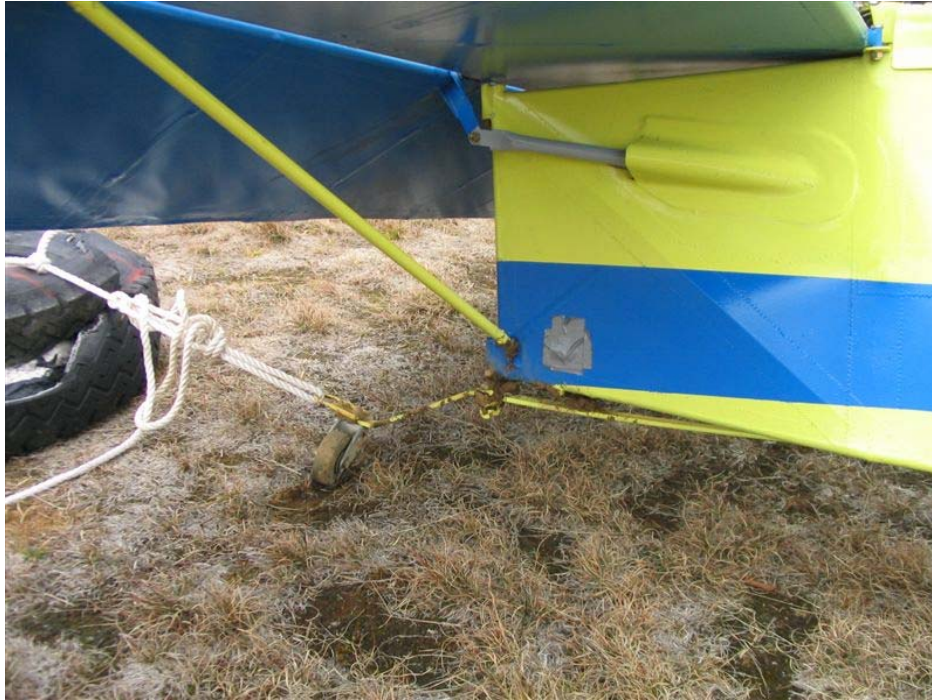
Photo 5 : Fixation de la lame de queue endommagée

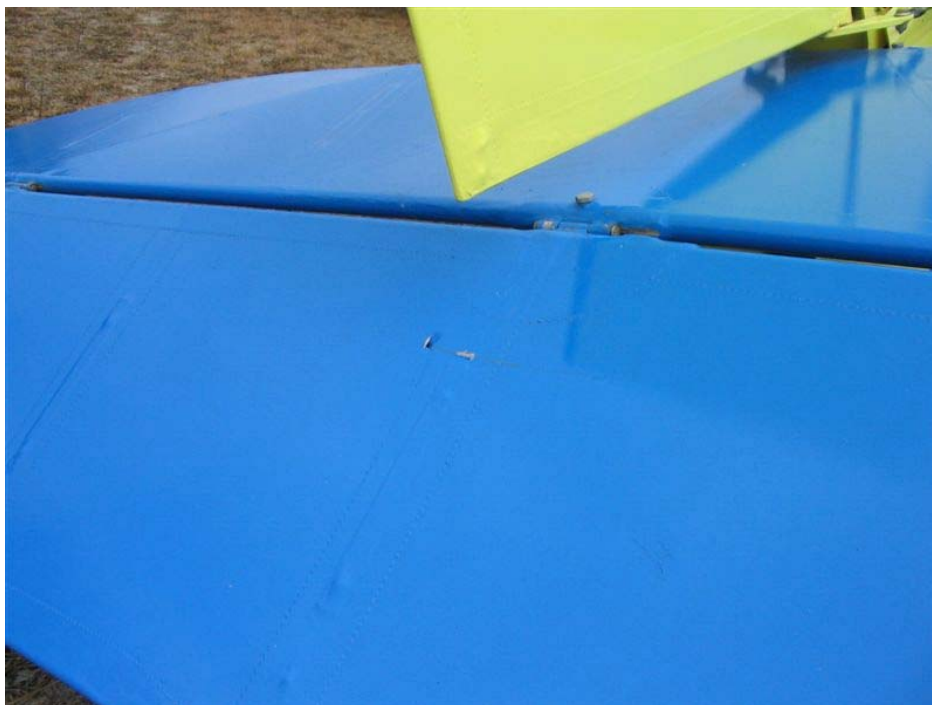
- tube sectionné à mi-longueur du fuselage;
- toile coupée et froissée à mi-longueur du fuselage (photo 4);
- lame du ressort de la queue courbée;
- support supérieur de la lame de queue (hors service) (photo 5);
- boîte contenant le lest hors de position;
- adaptateur du tube de mise à l'air libre sorti du cône avant;
- gouverne de profondeur étirée, nécessitant un réglage;
- gouverne de profondeur heurtée par le gouvernail de direction, nécessitant un rapiéçage (photo 6);
- prise d'écouteurs hors d'usage.

Photo 6 : Contact entre le gouvernail de direction et la gouverne de profondeur

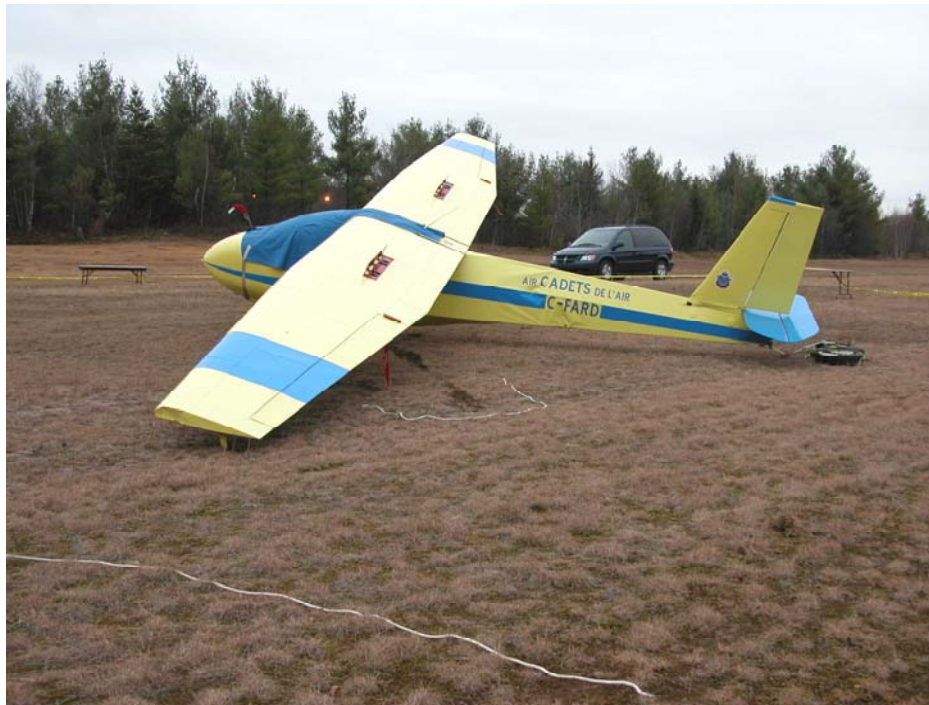
Les déporteurs étaient déployés (photo 7), et les pédales du palonnier étaient réglées en position avant maximale. Les déporteurs ont été vérifiés après l'accident et ils fonctionnaient normalement. Les instruments du poste de pilotage semblaient être en bon état de service.

L'instructeur n'a pas modifié la position des déporteurs pendant l'approche, et ceux-ci sont restés déployés jusqu'à l'atterrissage. Dans cette position, les déporteurs ont eu pour effet d'augmenter le taux de descente, de créer un léger changement dans l'assiette longitudinale, de réduire la vitesse et d'augmenter la vitesse de décrochage. Comme le planeur se trouvait déjà à une altitude inférieure à la normale en approche finale, le déploiement des déporteurs n'a pu qu'aggraver la situation en diminuant le peu de temps qui restait à l'équipage pour aligner l'aéronef avec la piste en herbe.

Photo 7 : Position des déporteurs

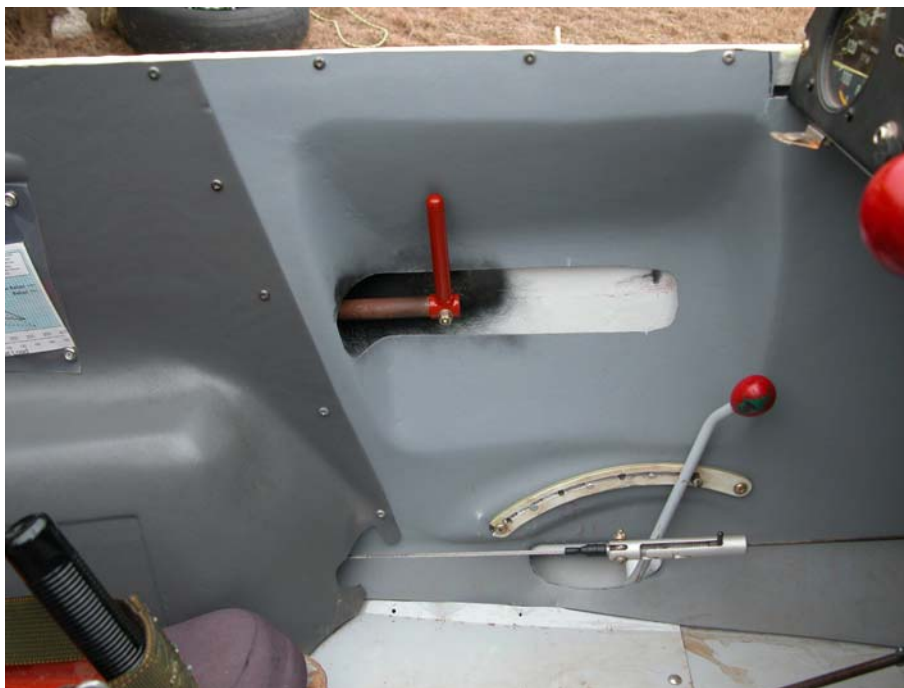
Photo 8 : Position des commandes des déporteurs et du compensateur
